**AUFWÄNDIGE SANIERUNG
DES "KUNST-WERKE" IN BERLIN-MITTE**

TREFFPUNKT FÜR KUNST UND KULTUR

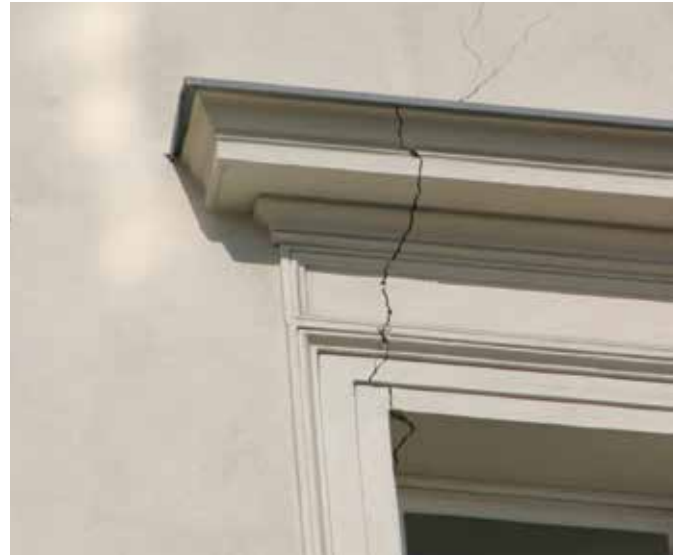
- Trennrisse zwischen der Gebäudeabschlusswand und den Querwänden des Seitenflügels
- Trennrisse in Mauerwerkswandflächen
- Risse in den Kappendecken und den Kappentreppenläufen
- Risse in den Fenstergewölbstützen der Außenwände
- Risse in den Kellerbögen unter den Querwänden der Seitenflügel

Nicht zu übersehen: Vor der Sanierung war die Fassade von Rissen durchzogen

Die Trennrisse in den Mauerwerkswänden wurden durch Vernadelung, also Bewehrung in den Lagerfugen instandgesetzt. Um die Zugfestigkeit der Wand wieder herzustellen, mussten alte Wanddurchbrüche oder gleichwertige Fehlstellen geschlossen werden. Die Nadeln mussten in den Lagerfugen der Mauerwerkswand mit mindestens 500 mm Einbindetiefe im Abstand von 25 cm beidseitig eingebaut werden. Für Rissverpressungen und Neuverfugungen wurde mineralisch gebundener Mörtel mit hohen Haftfestigkeiten und geringer Schwindneigung verwendet. Es wurden ausschließlich werkgemischte Trockenmörtel verwendet. Für den tragfähigen Verbund zwischen Außen- und Innenwänden wurden horizontal nichtrostende Stahlanker verwendet.

Die Endverankerung erfolgte auf der Außenwandseite über gekonterte Ankerplatten. Die Instandsetzung der rissbeschädigten Wandbereiche erfolgte analog zu den Ausführungen der Innenwände. Da Risse vorrangig in den Sturz- und Rüstungsbereichen vorhanden waren, musste die Instandsetzung der Stürze zeitgleich erfolgen. Zur Reaktivierung der vollständigen Gewölbewirkung mussten die Risse kraftschlüssig verpresst werden. Kappenrisse im Bereich der Längswände wurden kraftschlüssig verpresst.

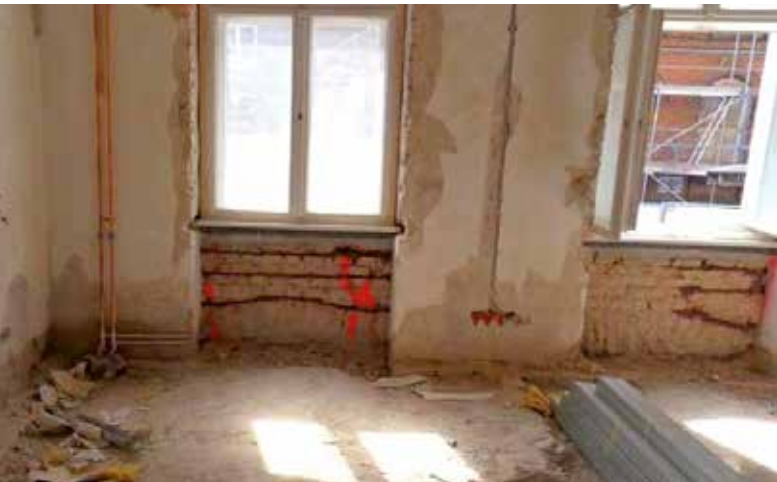
Erste Vorbereitungen zur Sanierung sind getroffen: die vertikalen Schlitzze zur Aufnahme der Spiralanker

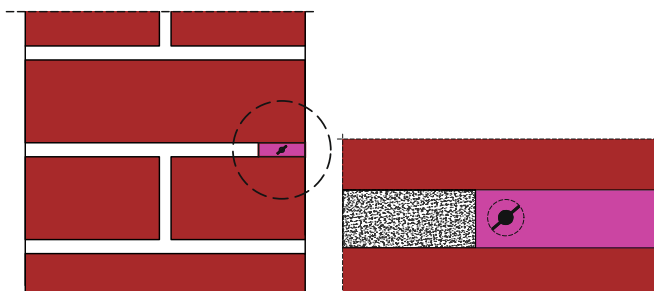
Kein Durchdringen des Mauerwerks notwendig: Der Injektionspacker konnte direkt in der Fuge zum Einsatz kommen. Die Skizze zeigt: Spiralanker liegt im Schlitz asymmetrisch, daher näher an der Innenseite.
Bei einem 10 mm hohen Schlitz ist nur noch ein Nenndurchmesser von 8 mm zu verwenden.
